# 伊川县历史遗留废弃矿山自然恢复

## 评估报告

编制单位：伊川县自然资源局

提交时间：2023年4月19日

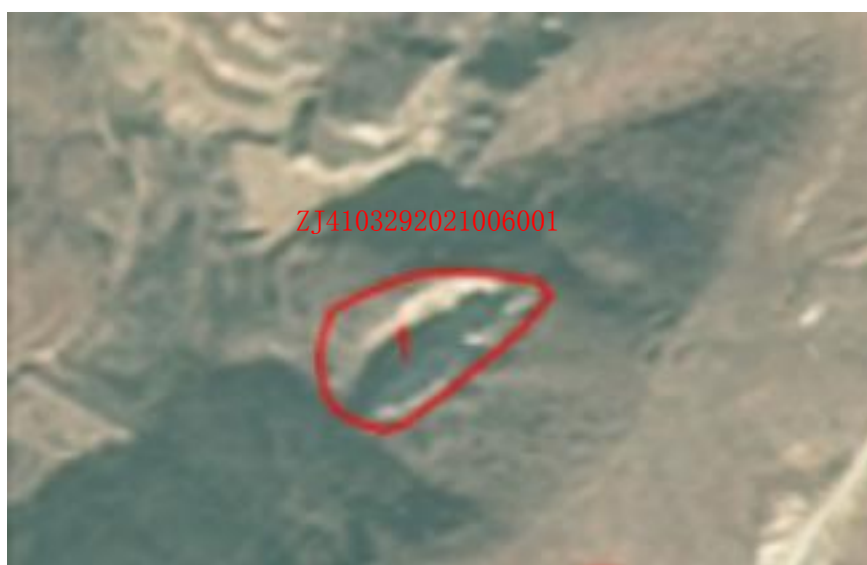
卫星影像图

ZJ4103292021006001 为伊川县历史遗留矿山核查中的图斑，位于江左镇魏村，中心点坐标：北纬 34.4798°，东经 112.7188°，图斑面积 8.7 亩。该图斑为露天开采石灰岩形成的一处露天采坑及高陡边坡，破坏了土地及资源。

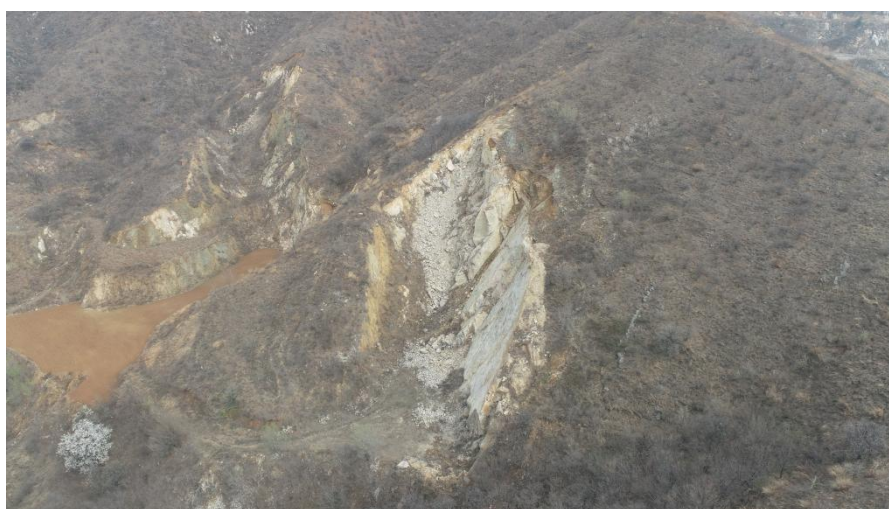
现场照片

根据现场核查，现状大部分已复绿，该图斑区域在万安山南部林质提升工程项目范围内，现状无地质灾害隐患，仅存在一高陡边坡，能够依靠自身生态系统调节逐步得到恢复。

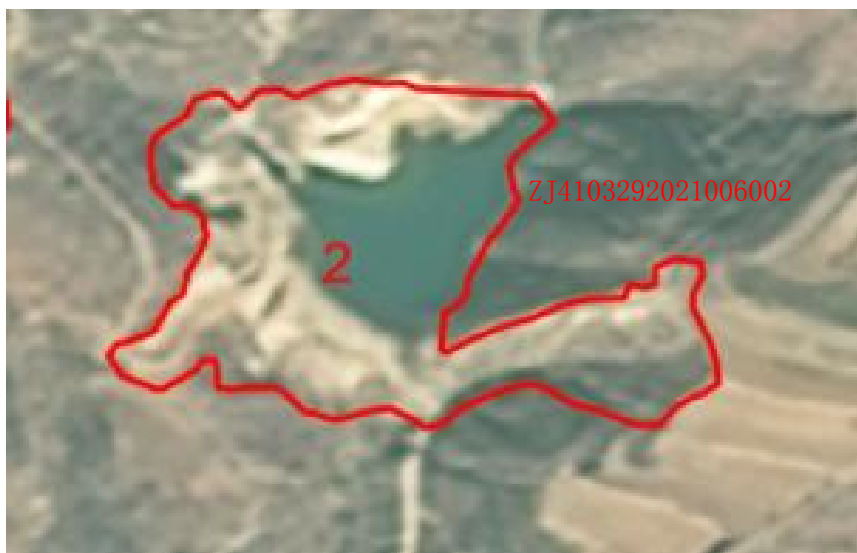
卫星影像图

ZJ4103292021006002 为伊川县历史遗留矿山核查中的图斑，位于江左镇魏村，中心点坐标：北纬 34.4759°，东经 112.7268°，图斑面积 33.21 亩。该图斑为露天开采石灰岩形成的一处露天采坑，破坏了土地资源。

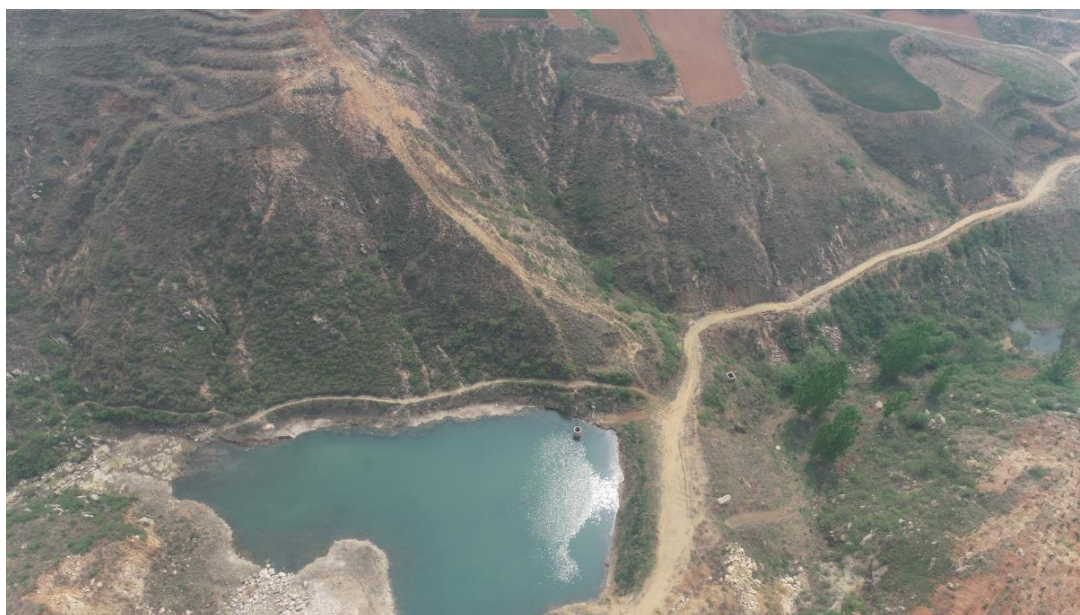
现场照片

根据现场核查，现状部分已复绿，现状无地质灾害隐患。该图斑区域在万安山南部林质提升工程范围内，植树后能够依靠自身生态系统调节逐步得到恢复。

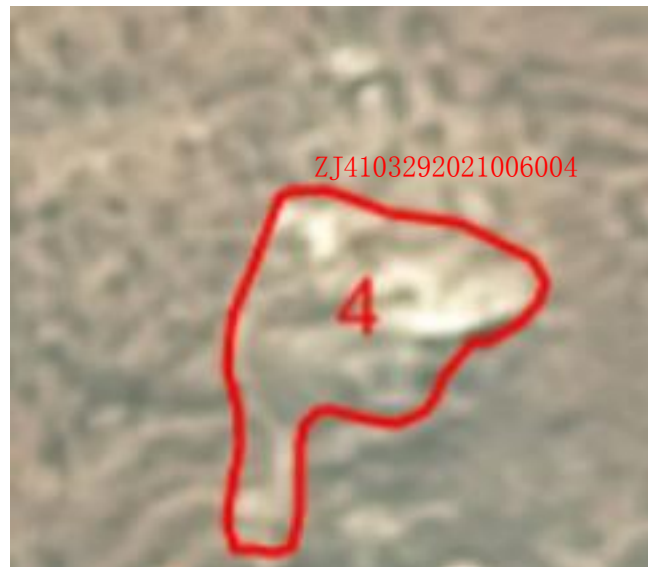
卫星影像图

ZJ4103292021006004 为伊川县历史遗留矿山核查中的图斑，位于江左镇魏村，中心点坐标：北纬 34.4777°，东经 112.7256°，图斑面积 7.52 亩。该图斑为露天开采石灰岩造成的一处土地及山体资源破坏。

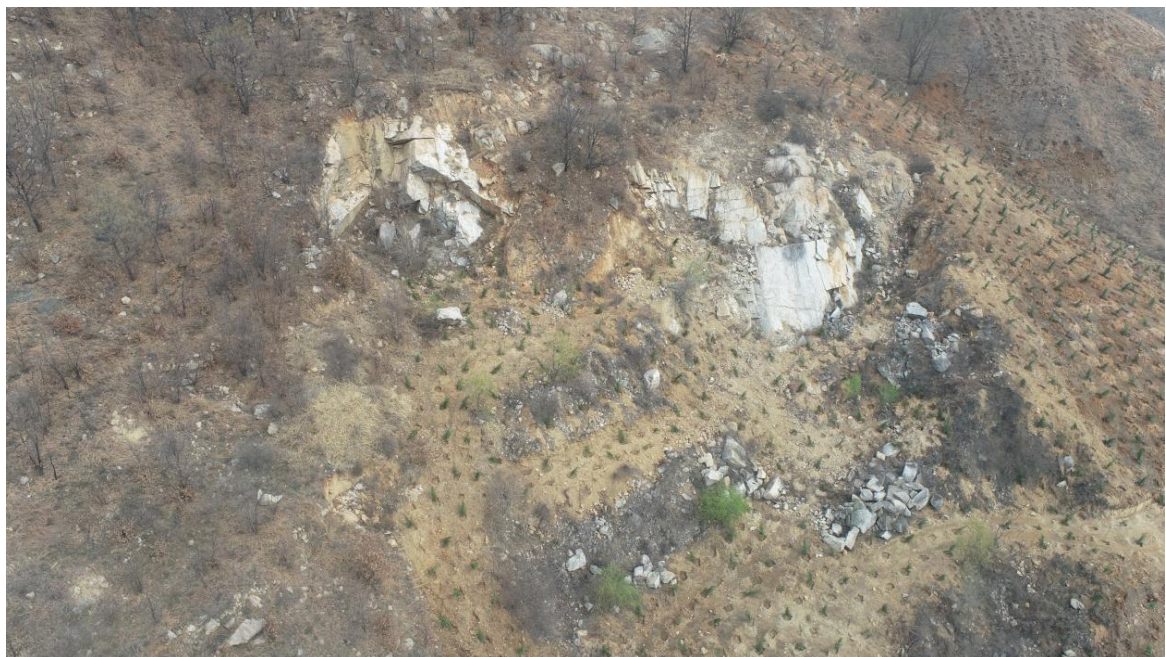
现场照片

根据现场核查，现状已复绿，区内现存较多灌木及乔木。现状无地质灾害隐患，可以通过自然恢复达到与周边环境基本协调。

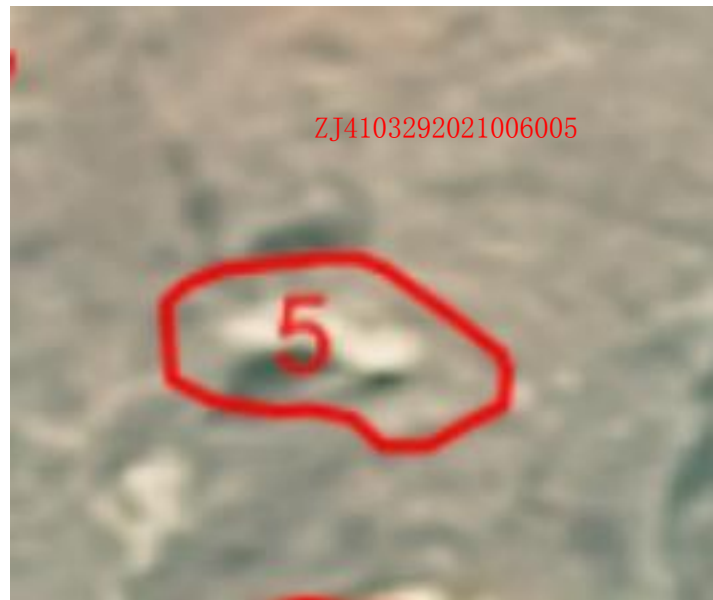
卫星影像图

ZJ4103292021006005 为伊川县历史遗留矿山核查中的图斑，位于江左镇魏村，中心点坐标：北纬 34.4772°，东经 112.7270°，图斑面积 3.17 亩。该图斑为露天开采石灰岩形成的露天采坑，破坏了山体资源。

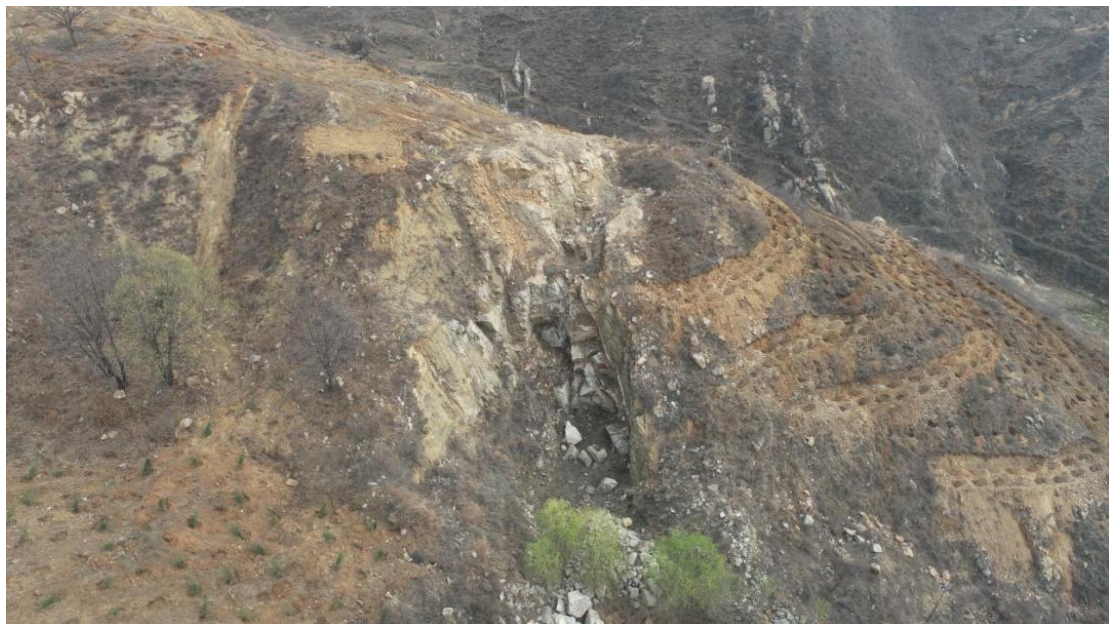
现场照片

根据现场核查，现状已复绿，现存较多灌木及乔木。现状无地质灾害隐患，可以通过自然恢复达到与周边环境基本协调。

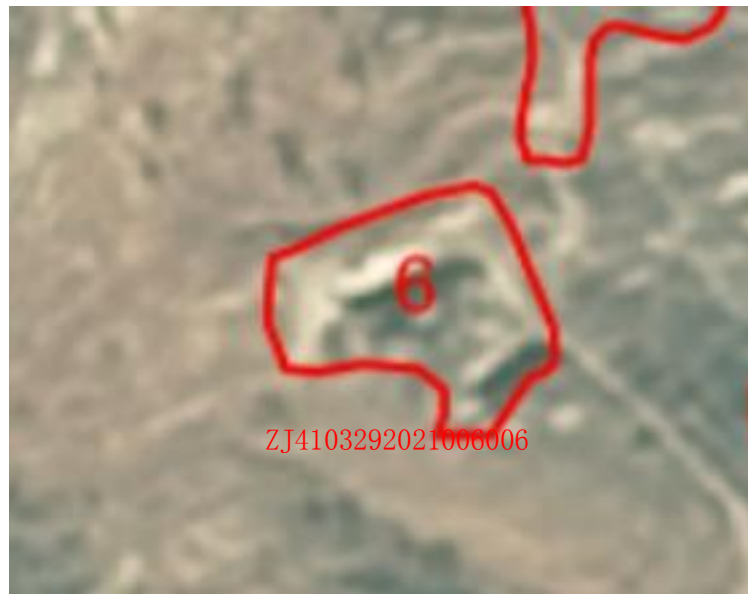
卫星影像图

ZJ4103292021006006 为伊川县历史遗留矿山核查中的图斑，位于江左镇魏村，中心点坐标：北纬 34.4766°，东经 112.7249°，图斑面积 6.13 亩。该图斑为露天开采石灰岩形成的一处露天采坑，破坏了土地资源。

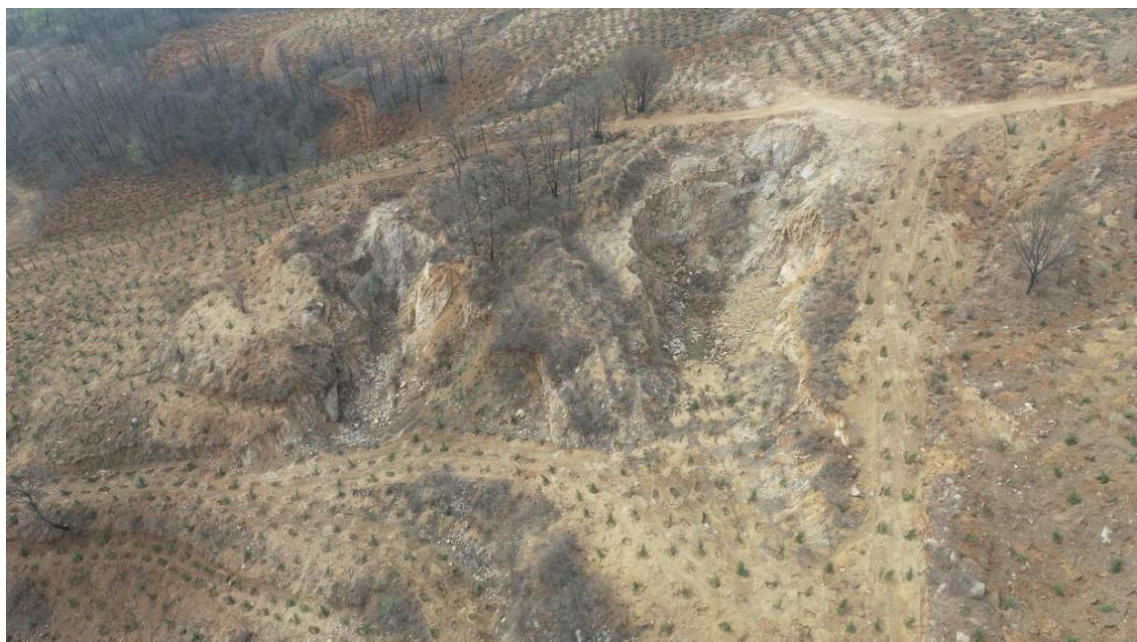
现场照片

根据现场核查，现状已复绿，区内现存较多灌木及乔木。现状无地质灾害隐患，能够依靠自身生态系统调节逐步得到恢复。

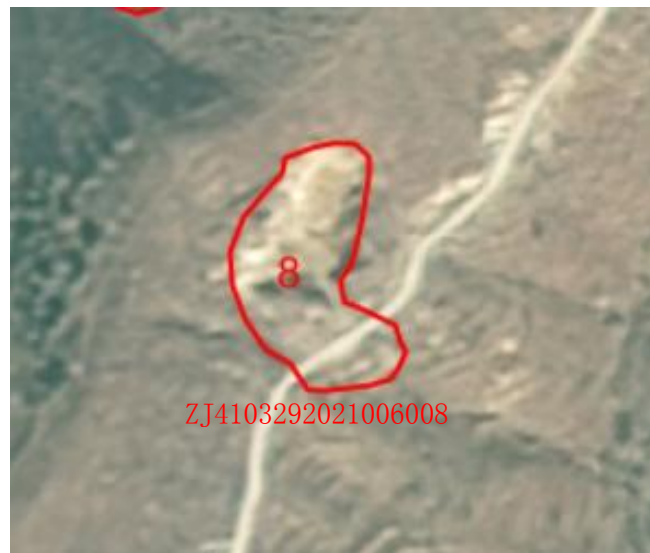
卫星影像图

ZJ4103292021006008 为伊川县历史遗留矿山核查中的图斑，位于江左镇魏村，中心点坐标：北纬 34.4779°，东经 112.7195°，图斑面积 11.97 亩。该图斑为露天开采石灰岩形成的一处露天采坑及高陡边坡，破坏了山体资源。

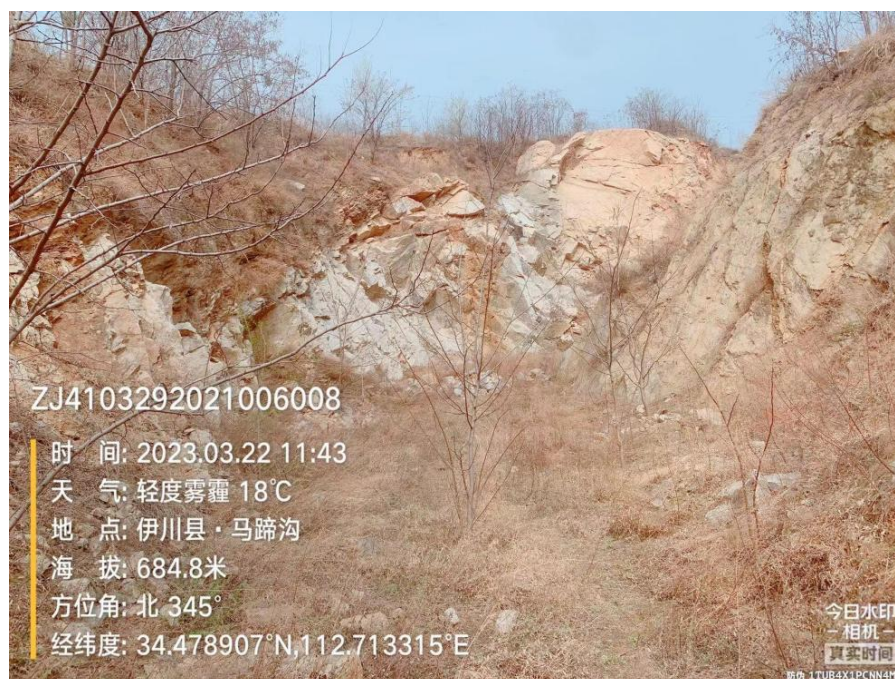
现场照片

根据现场核查，现状部分已复绿，现状无地质灾害隐患。该图斑区域在万安山南部林质提升工程范围中，植树后能够依靠自身生态系统调节逐步得到恢复。

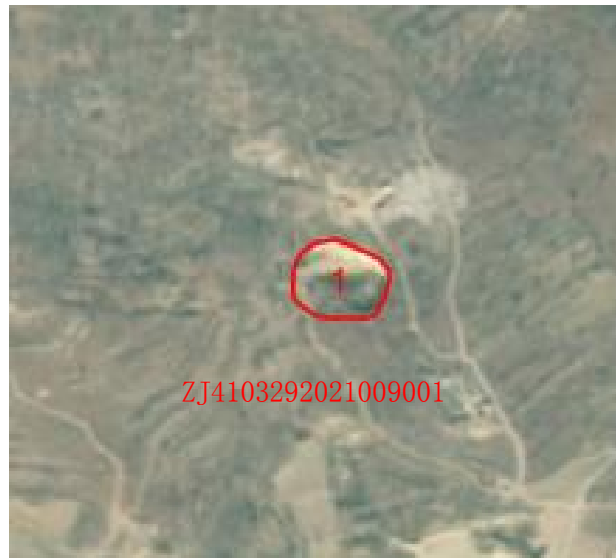
卫星影像图

ZJ4103292021009001 为伊川县历史遗留矿山核查中的图斑，位于半坡镇老君堂村，中心点坐标：北纬 34.3459°，东经 112.6744°，图斑面积 4.83 亩。该图斑为露天开采石灰岩形成的一处露天采坑及高陡边坡，破坏了土地资源。

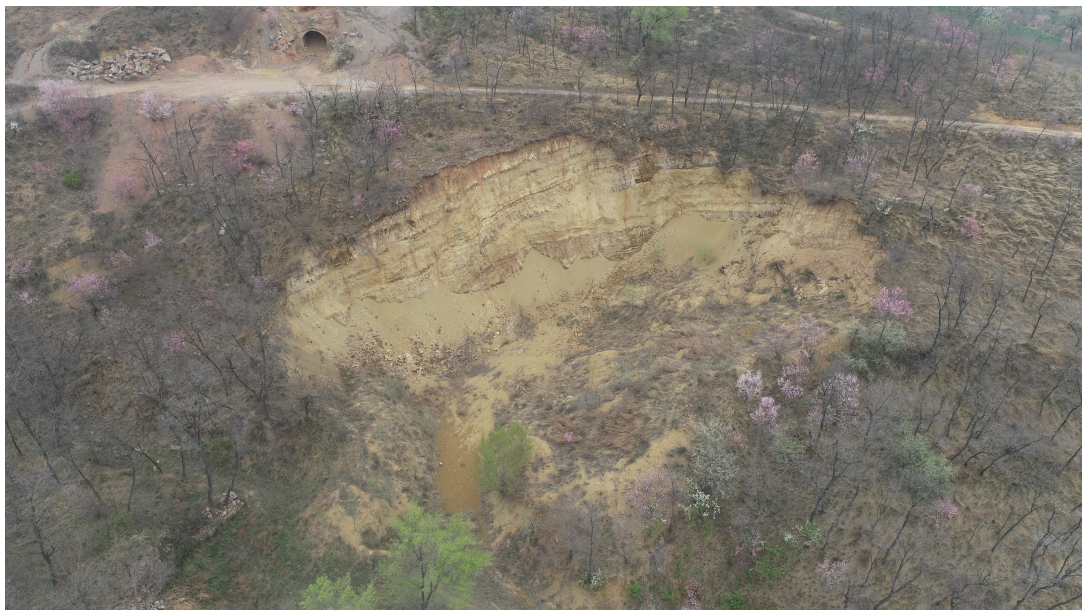
现场照片

根据现场核查，现状已实现自然恢复，露天采坑里已自然生长出较多植物，区内自然环境良好，现状无地质灾害隐患，能够依靠自身生态系统调节逐步得到恢复。

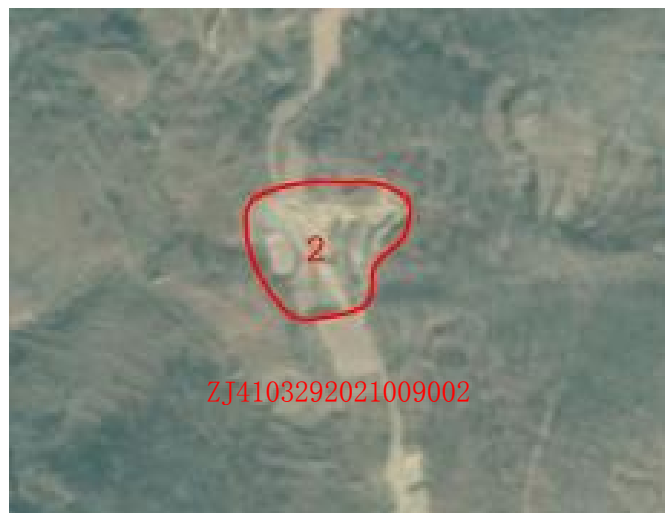
卫星影像图

ZJ4103292021009002 为伊川县历史遗留矿山核查中的图斑，位于半坡镇鲁沟村，中心点坐标：北纬 34.3501°，东经 112.6559°，图斑面积 13.07 亩。该图斑为露天开采石灰岩造成的土地资源破坏。

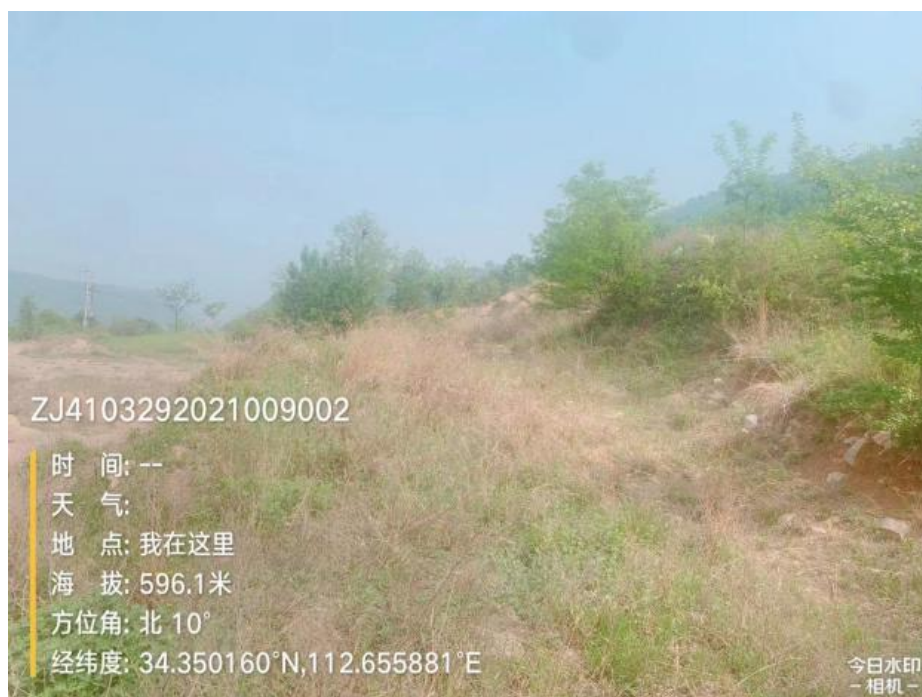
现场照片

根据现场核查，现状已实现自然恢复，已生长出灌木以及其他草本植物。现状无地质灾害隐患，能够依靠自身生态系统调节逐步得到恢复，可以通过自然恢复达到与周边环境基本协调。
